반포아파트 제3주구

'제3차 석면 합동협의회'

■ 제3차 회의보고

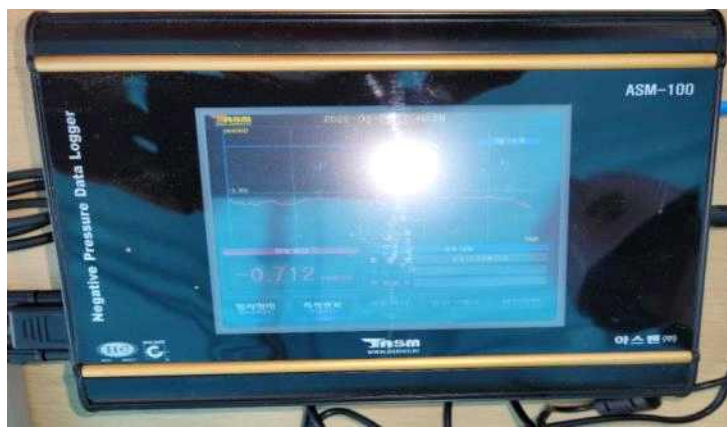
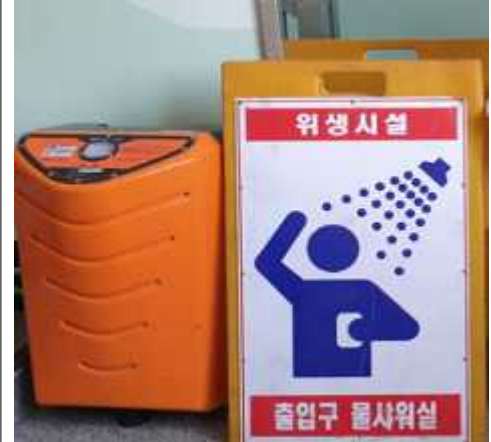
○ 위생설비 및 폐기물 반출구 확인

※ 위생설비 출입 전 음압 기록장치를 확인하도록 한다.

작업장 외부와 내부의 음압은 작업 중 작업자의 출입과 작업공간 공기의 흐름에 따라 음압이 깨지는 경우가 발생함으로 최초 **-0.508mmH₂O**를 유지한 상태에서 작업을 시작하도록 한다.

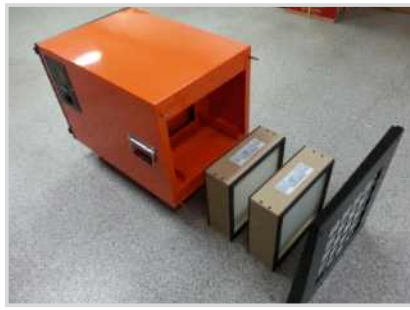
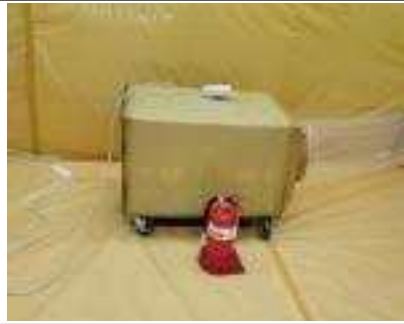
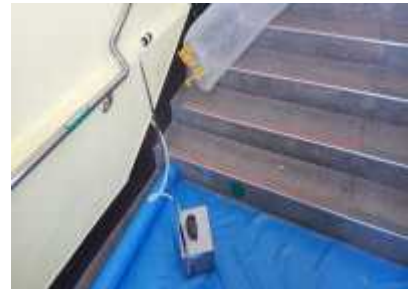
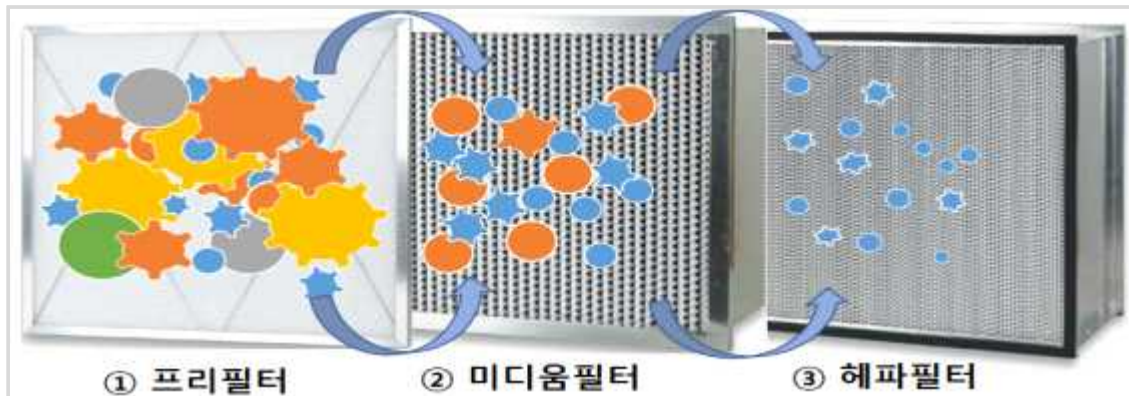
○ 비닐 보양 작업장 내부 점검

- 음압으로 비닐을 고정한 테이프가 떨어지거나 고정상태가 불안할 경우 보안 요청
- 비닐이 찢어지거나 테이프가 정상적으로 붙어 있지 않은 경우 청테이프를 이용하여 위치 확인
- 음압기는 모두 정상적으로 가동하고 있는지 확인
- 음압기 배출구는 정상적으로 설치되어 있는지 확인

※ 당해 현장 필터 교체주기 : 프리필터일1회, 미디움필터2주 1회, HEPA필터 월 1회
 ※ 비산 측정 결과는 서초구청 익일 즉시 보고
